D6061修復作業の様子 (2012年2月下旬から3月上旬)

3月上旬となり、修繕の進捗もかなり進んできました。
 そして、修繕が進むにつれて、D6061が生きていた本来の姿が次第に甦ってきました。

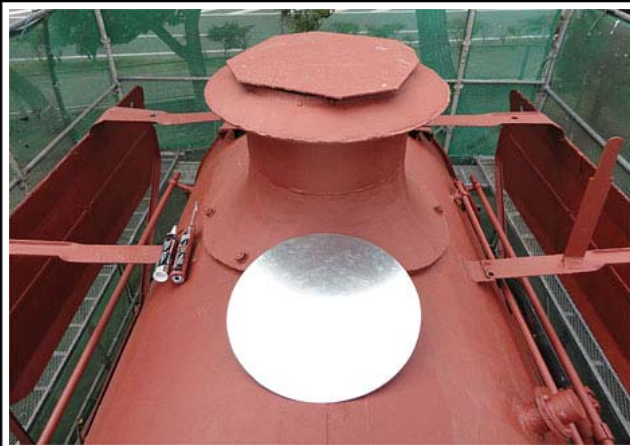
雨水や塵、ゴミ等が煙室に入るのを防ぐための「ふた」(煙突手前の円形のステンレス板)の交換状況です。
 保存時に、いびつな形のふたが取り付けられましたので、今回、煙突に合わせた円形で作り直しました。

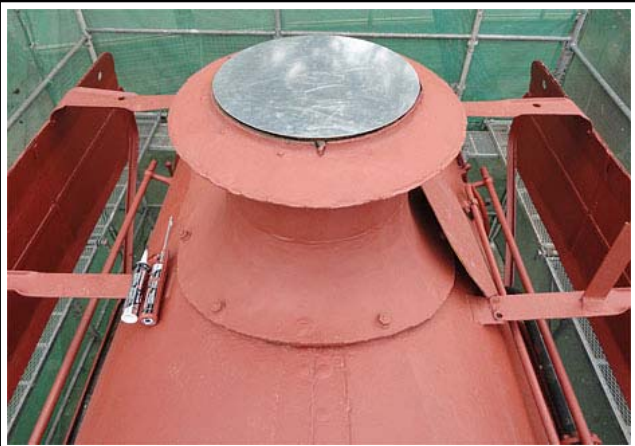
新しく作り直した「ふた」を取り付けた様子です。
 これで、地上から見ても煙突に余計な出っ張りが現われなくなりました。

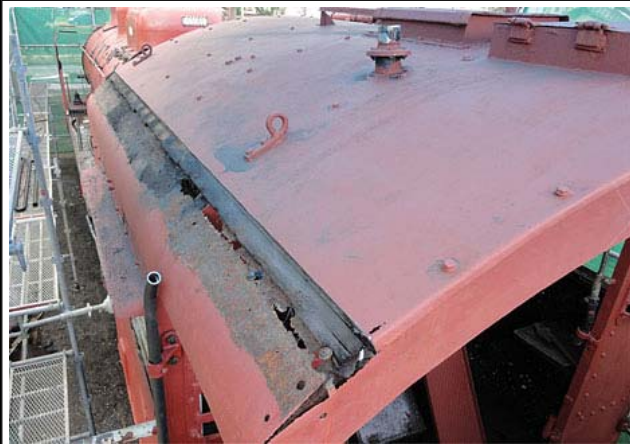
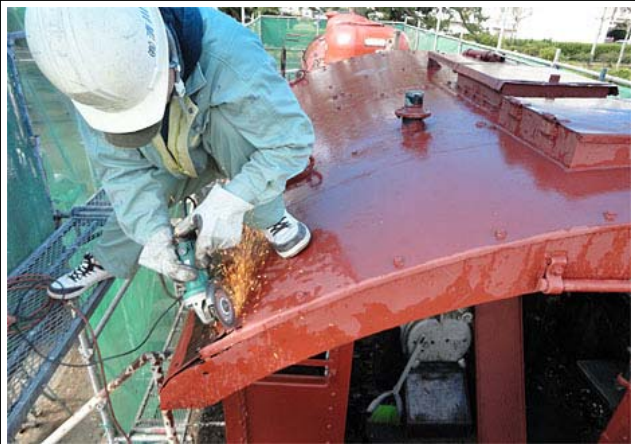
運転室屋根の腐食した雨樋の修理の様子です。(右の写真も参照)

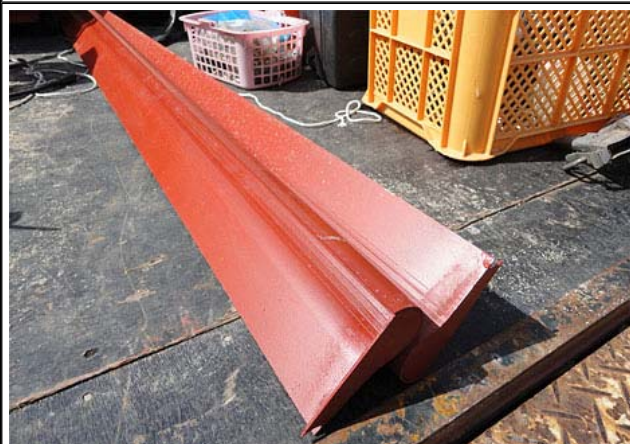
新しく製作した運転室屋根の雨樋です。

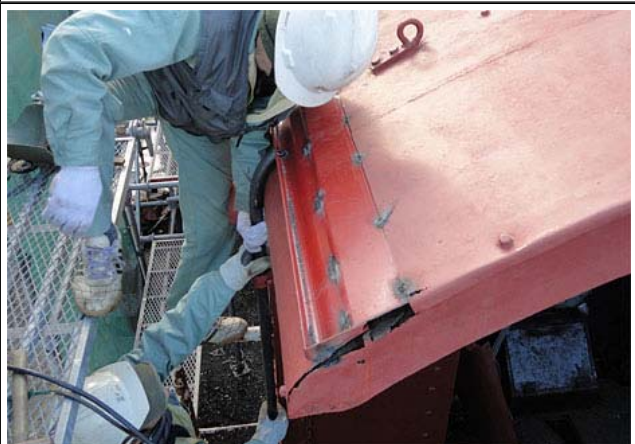
左の写真の雨樋を取り付けた様子です。これで運転室への雨漏りを防げると思います。

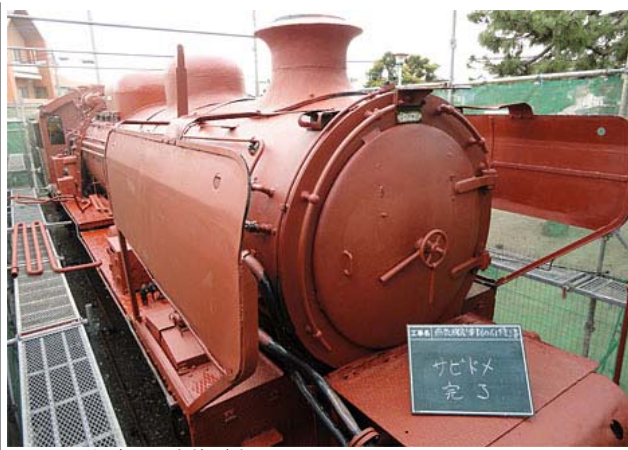
いよいよさび止め塗装が完了しました。

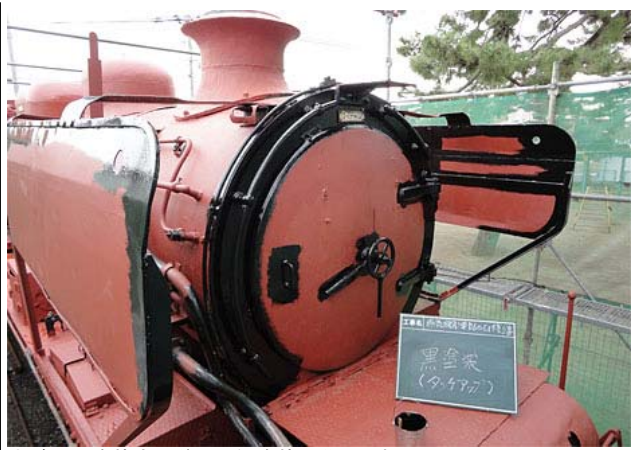
さび止め塗装完了後、黒色塗装に移ります。

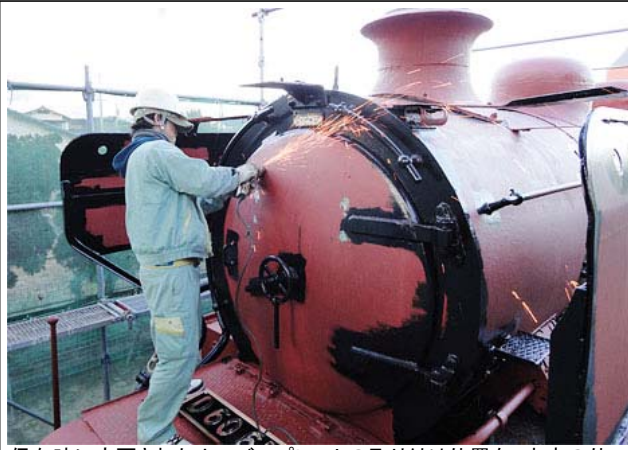
保存時に変更されたナンバープレートの取り付け位置を、本来の位置に復元する様子です。保存に際して、現役時代よりもかなり下方にナンバープレートが取り付けられましたので、気むずかしい怒ったような顔つきになってしまい、皆さんがご存知のD6061とは別人ようになっていました。

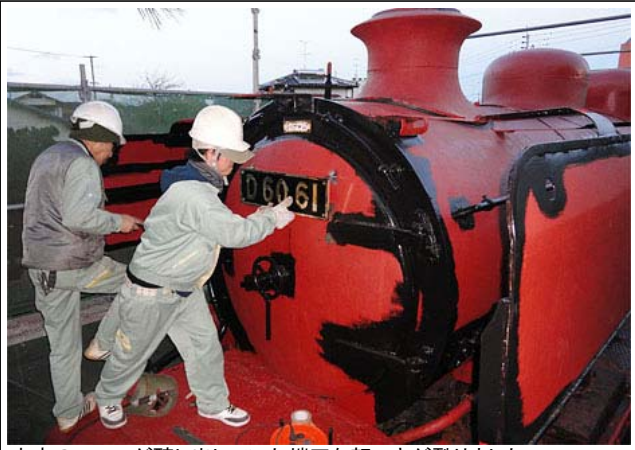
本来のD6061が醸し出していた端正な顔つきが甦りました。写真は取り付け台座の位置合わせのため、一時的にナンバープレートを仮止めしている様子です。

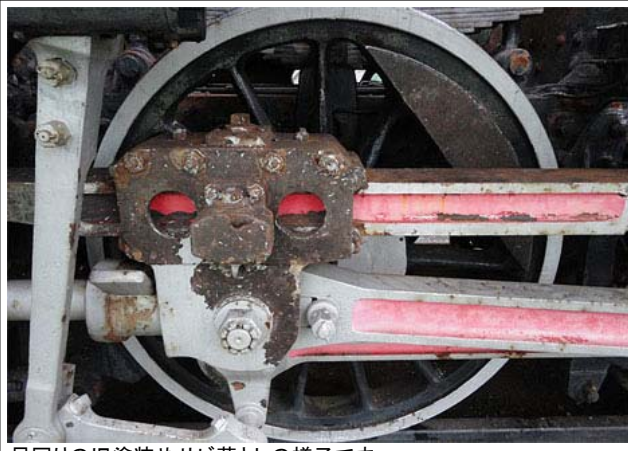
足回りの旧塗装やサビ落としの様子です。

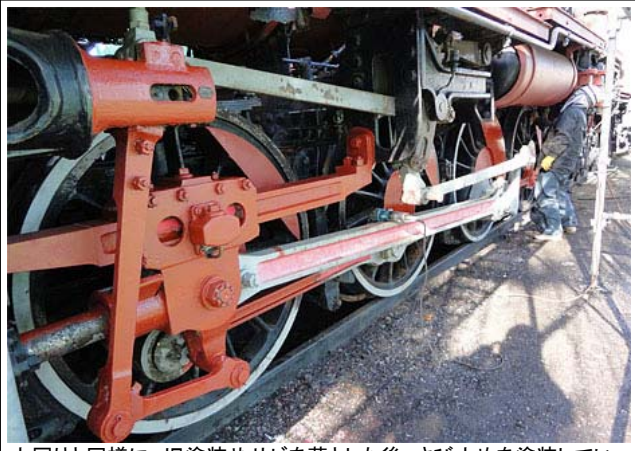
上回りと同様に、旧塗装やサビを落とした後、さび止めに塗装していきます。

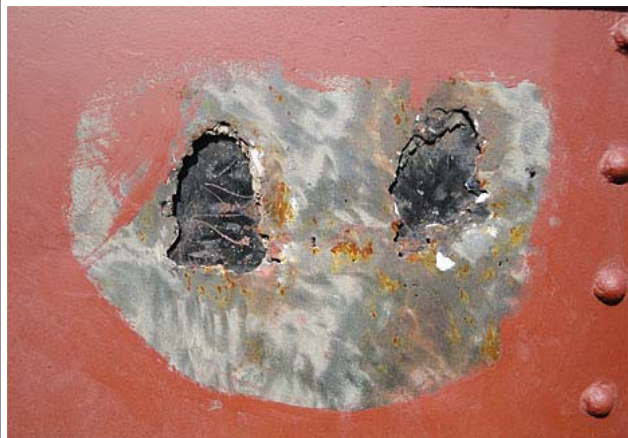
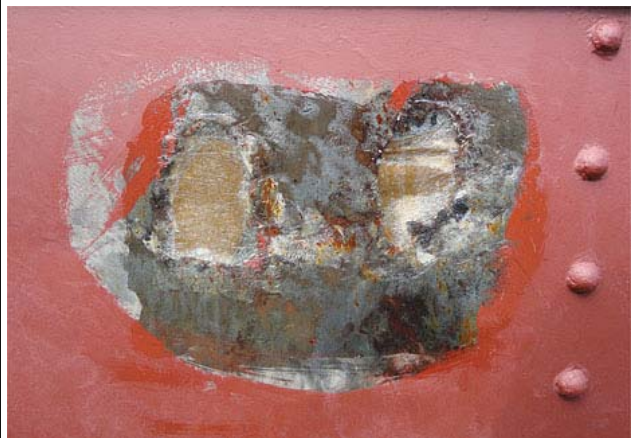
炭水車の外板の修繕の様子です。腐食部分は右の写真のようにFRPとパテを使って丁寧に修繕していきます。

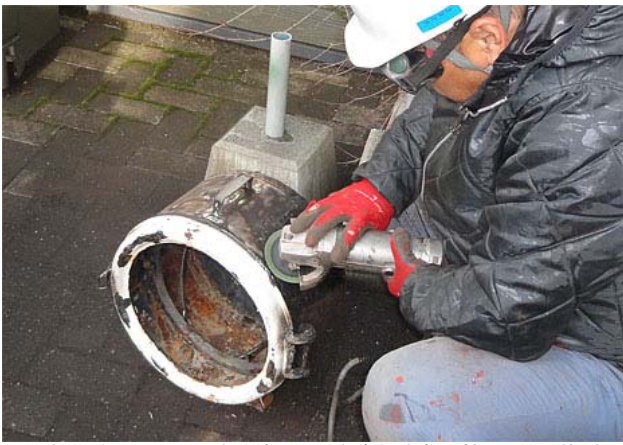
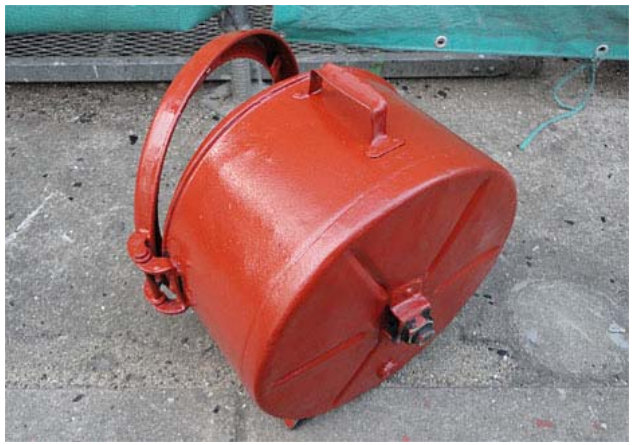
灯火類など、取り外し可能なものは、汽車倶楽部に持ち帰って修繕します。
写真は、炭水車のライト(LP42)の修繕の様子です。
右写真は修繕が終わってさび止めを塗装したところです。

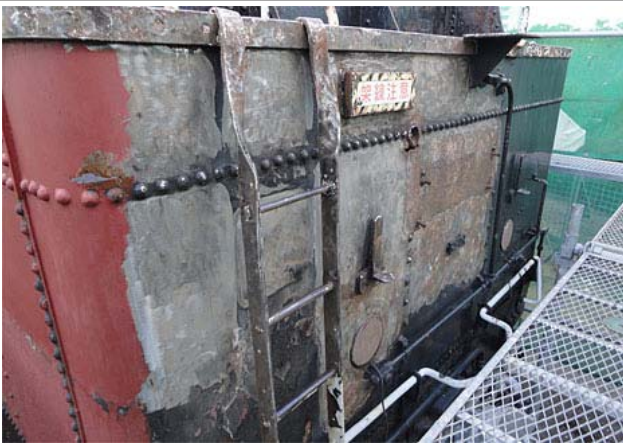
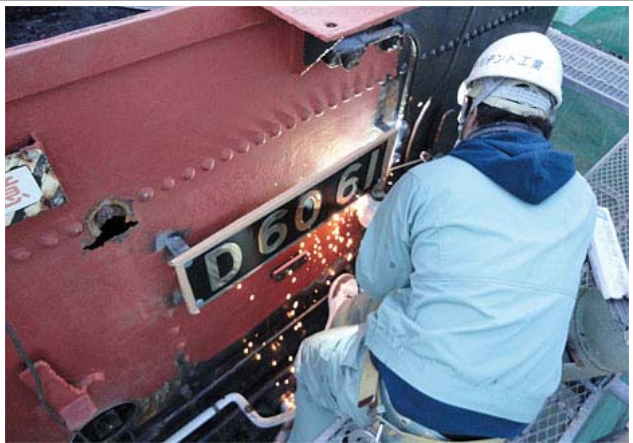
炭水車のナンバープレート取り付け台座を設置する様子です。
こちらも煙室扉のナンバープレート同様、台座の位置合わせのため、
一時的にナンバープレートを仮止めしての作業です。(右写真参照)
