「いちぶんのいち」 ～D60 61(実機)補修工事～

福岡・芦屋町で静態保存されているD60 61号機(勿論、実機です)の補修工事を汽車倶楽部・保存会の方で行う事となりました。

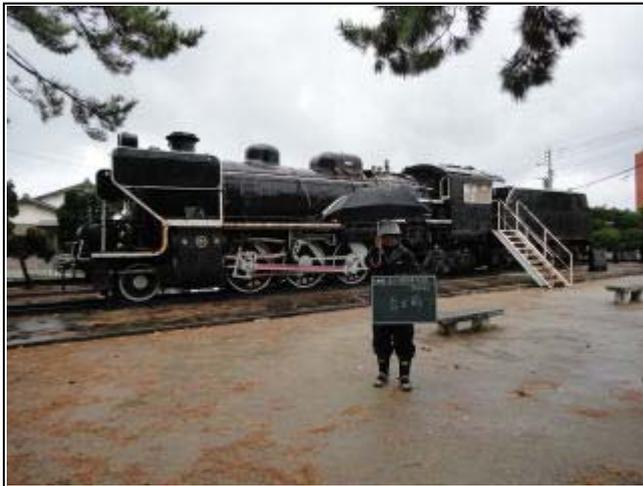
着工前。
これまで9600形(59647号機)やD51形(225号機)の補修実績がある汽車倶楽部ですが、このD60形はそれらと比較しても規模・状態などにおいて「難工事」になりそうとの事。

傍目にもだいぶ傷んだ感じですが、これから作業を進めるにつれ、その「実態」が次々と明るみに出る事に・・・

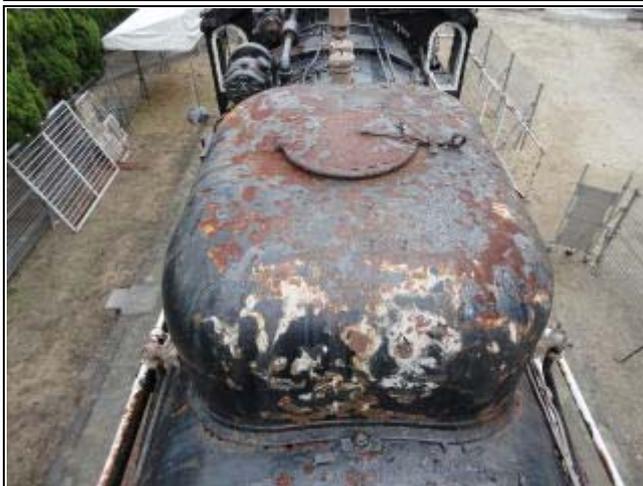
ドーム部分。
下地が露わになり、継ぎ目部分は「穴」が開いています

サビを丁寧に落とし、さび止め塗料を塗っていきます

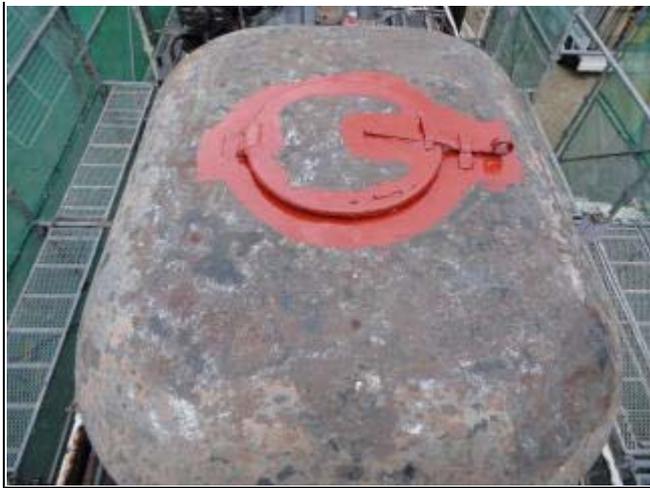
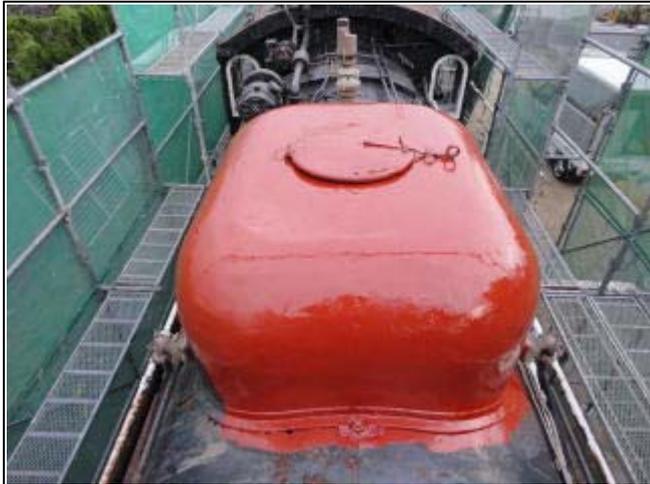
さび止め塗料が塗り上がった所です
まだドーム1個だけ、こんな作業がこれ以降、延々と
続く事になります

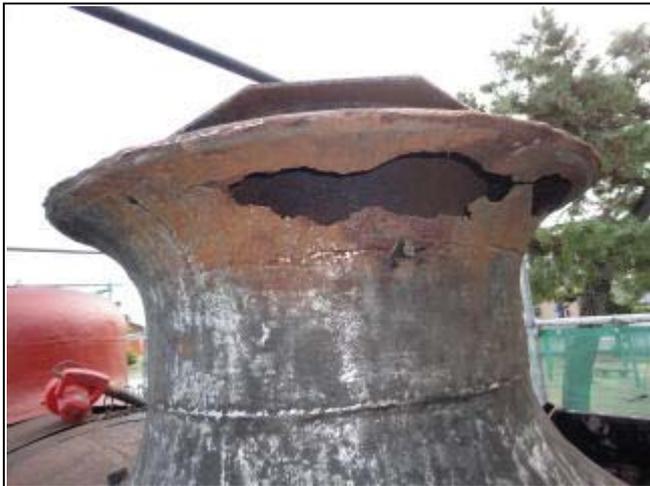
こちらは煙突。
サビ落としを行った所ですが、腐食が進行しており
ド派手に穴があいてしまっています
こうなると「いっその事、新しく作ってしまえば」とお思い
かも知れません。
が、「オリジナル」へのこだわりから、可能な限り現役
当時の構体を活かして修復しようという考えで作業を
進めて行きます。

従って、非常に手間の掛かる作業となります。

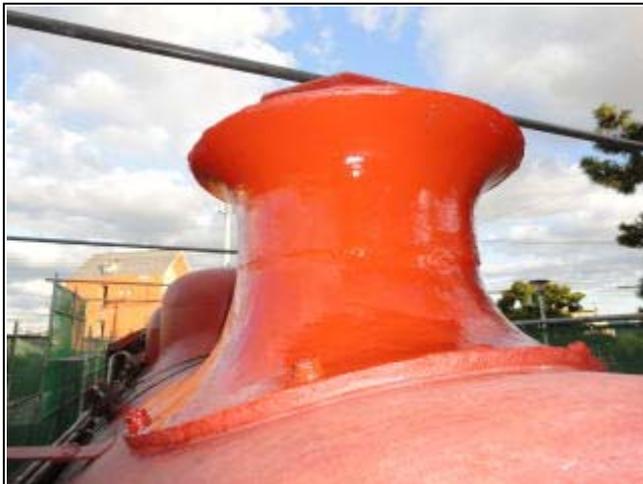
下地(さび止め)を塗り終えた煙突部分です
大きな穴がポツコリと開いていたとは思えないでしょう！

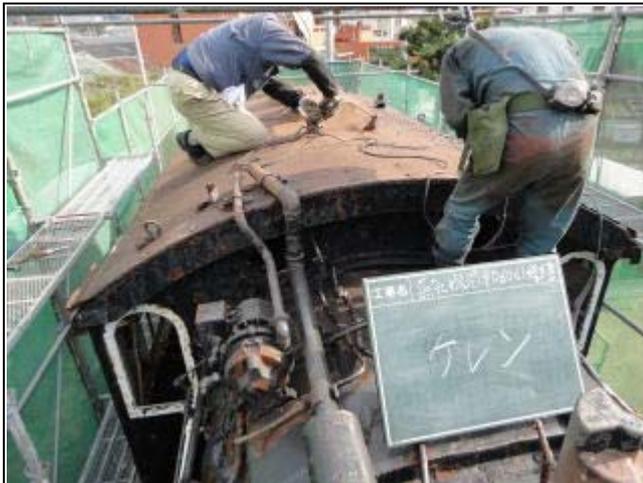
キャブ(運転室)屋根の補修に取り掛かりました
この辺りからだんだん、痛みの激しい箇所が現れてきます

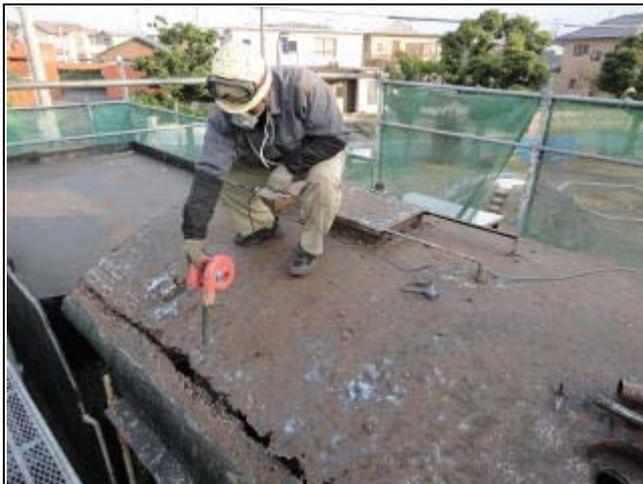
上の続きですが、腐食の進み具合はご覧の通り。
今にも抜け落ちるのではないかと思うような痛々しい状態です。

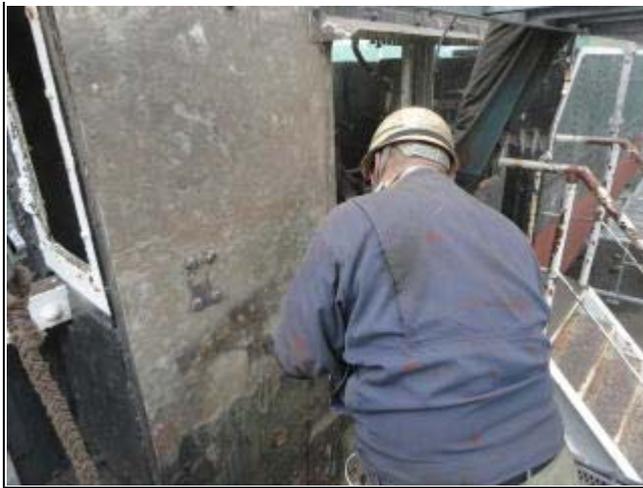
キャブ側面のハクリ作業。
構体の地肌がキレイに出てきていますね！

サクサク進んでいるように見えますが、実際は塗膜が
思いのほか厚く、グラインダー研削だけでは作業が
はかどらなかったそうです

そこで、「バーナー」を使用して塗膜をある程度まで
落とした後にグラインダーをかけるという方法を取って
います

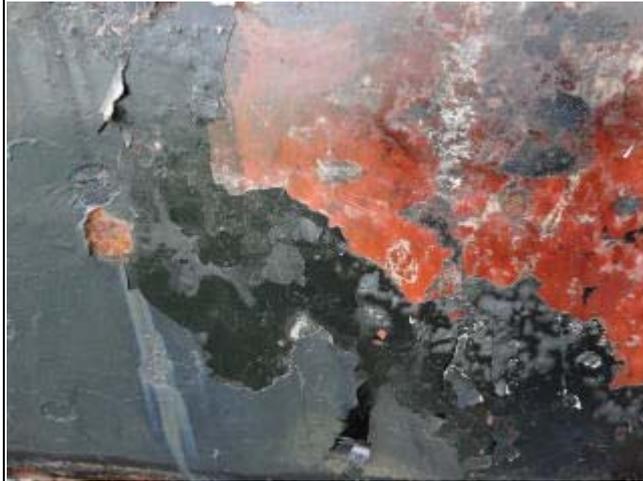
元の塗膜がどんな状態かという、写真のような感じ
です。
幾重にも塗り重ねられたのが分かるかと思います
