## 芦屋中央病院跡地の状況について

### 1 芦屋中央病院跡地の敷地及び周辺状況に関する事項について

## 2 敷地内の既存建築物に関する事項について

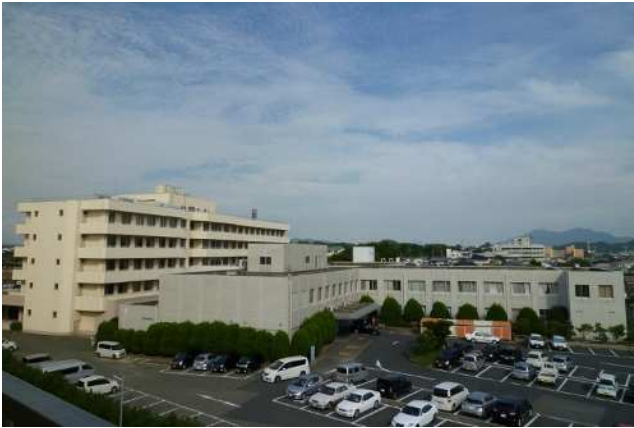
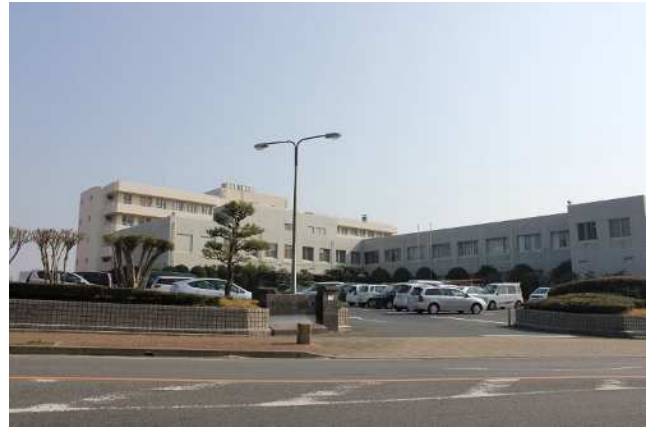
### ■ 旧芦屋中央病院

名称	芦屋中央病院
築年数	昭和51年（築43年）
構造	鉄筋コンクリート造
階数	地上5階
建築面積	5,098.81 m <sup>2</sup>
延床面積	11,988.85 m <sup>2</sup>
従前用途	病院 ※2018年（平成30年）3月移転に伴い閉鎖
増築等の履歴	<ul style="list-style-type: none"> <li>・1976年（昭和51年）3月 開院</li> <li>・1977年度（昭和52年度） 放射線科増築</li> <li>・1979年度（昭和54年度） 外来（眼科）、医局増築</li> <li>・1986年度（昭和61年度） 薬局増築</li> <li>・1989年度（平成元年度） 外来（内科、整形外科）増築</li> <li>・2000年3月 新館（ほほえみホール）、病棟増築</li> </ul>
耐震補強	<ul style="list-style-type: none"> <li>・平成19年公共施設耐震診断調査を実施。基準 Iso0.6 のところ 0.63 でクリア。</li> <li>・ただし、災害拠点建築物として利用する場合は、Iso0.75～0.9 が必要であり、耐震補強が必要。</li> <li>・新館は平成12年増築であり、耐震基準を満たしている。</li> </ul>

アスベスト	<ul style="list-style-type: none"> <li>・吹き付けアスベストは使用されていないが、旧館1階廊下の天井形成板はアスベスト含有建材。</li> <li>・通常ではアスベスト繊維は飛散しないが、建物の改修工事又は解体工事の際には適正処理が必要。</li> </ul>
エレベーター	<ul style="list-style-type: none"> <li>・平成12年度増築の新館（5階建て）にはエレベーターがなく、旧館（5階建て）のエレベーターを利用。</li> <li>・旧館のエレベーターは、改定された「エレベーターの安全に係る技術基準」を満たしていないため、建築確認申請を伴う大規模な改修にあたっては新基準のエレベーターを設置する必要がある。</li> </ul>
階段	<ul style="list-style-type: none"> <li>・旧館と新館で2方向避難の階段に対応していたため、新館のみ活用する場合は、もう1ヶ所階段の増設が必要。</li> </ul>
建築設備	<ul style="list-style-type: none"> <li>・上水、汚水排水、ガス、電気、防災設備、空調設備等のライフラインの制御基盤が旧館側にあるため、新館のみ利用して旧館を解体する場合は全てを新たに整備する必要あり。</li> </ul>
